過去の負の遺産を一掃し、資産価値の飛躍的向上 ～ 北砂四丁目住宅 ～

安全・安心・快適アンケートの活用 ～ マボリシーハイツ第三期 ～

～次世代型アルミサッシ導入モデル事業&大規模改修工事～

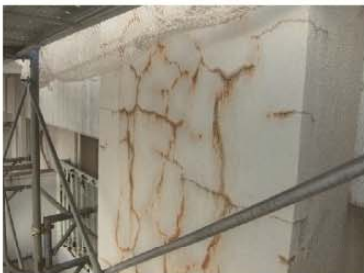
浮き・発錆を伴うひび割れの多発

モルタル+塗装仕上げの表面に浮き・発錆を伴うひび割れが多発して外壁の汚損が著しく、不具合の根治が求められると考えられた。

- 原因追求により、前回大規模修繕工事時の工法判断を見直し、故障の再発を防ぐ施工を実施
- 鉄部材のアルミ化等耐久性の高い材料を採用することでメンテナンスサイクルを伸ばし、維持保全費用低減を図る
- 工事項目により時期を分けることで費用負担の集中を回避
- 大規模修繕工事後、分譲価格が50%程度向上

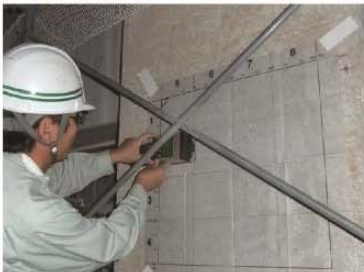
着工後、全ての柱の鉄筋探査を実施し、一部で小径コアを抜いたところ、かぶり厚が30mmを下回る部分では鉄筋発錆による押し出しによるモルタル浮きの再発が確認された。

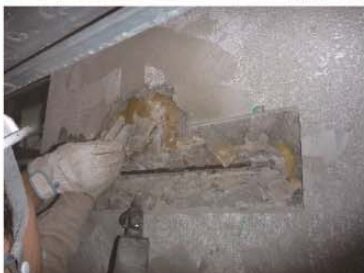
前回工事では「モルタル浮き」現象にエポキシ樹脂注入をしたようだが、鉄筋腐食を原因とする浮きの場合は再発することが確認された。

◀ 前回工事により施工され黄変したエポキシ樹脂

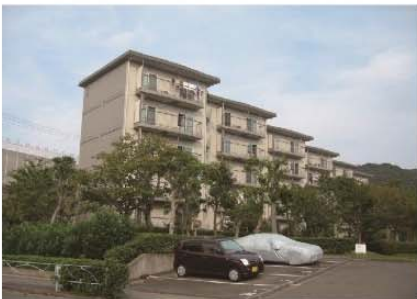
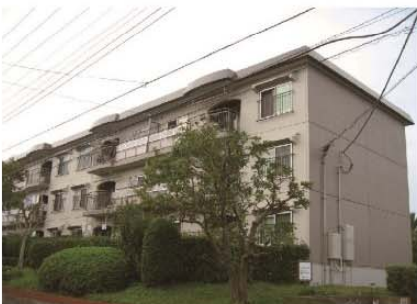
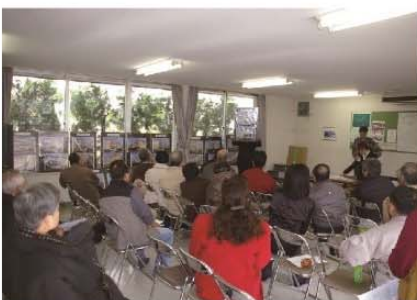
年間CO₂排出量 [t]

○ サッシ改修でCO₂排出量削減69.9t
1町村の排出削減目標に相当

○ サッシにLow-Eペアガラスを採用することで環境省による二酸化炭素排出量削減事業を活用し、1.46億円の補助金や、固定資産税減税(3年間)を実現
